**АКТ ОБСЛЕДОВАНИЯ  
объекта социальной инфраструктуры  
К ПАСПОРТУ ДОСТУПНОСТИ ОСИ  
№22**

СП ГБОУ ООШ № 5 г.о. Чапаевск -ДС  
«Аленушка»

Приложение 2  
к Акту обследования ОСИ, к паспорту доступности ОСИ № 22  
от « 24 » июня 2016г.

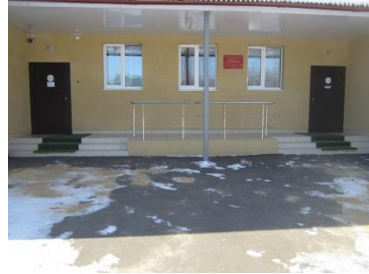
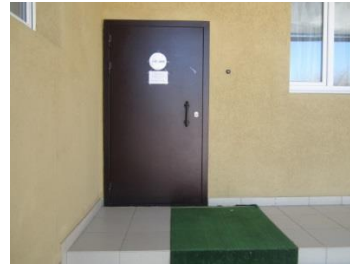
№ 1

1.2	Путь (пути) движения на территории	есть	Нет	1,2	не организовано информационное обеспечение для слабовидящих групп населения. <b>Пути движения от остановки</b> - на пути движения нерегулируемый пешеходный переход; - на пути движения отсутствуют бордюры;	С,К,О,Г, У	выделить пешеходную зону вдоль проезжей части; - восстановить целостность покрытия (выбоины, трещинки, скосы) путей движения до ОСИ; -на пути движения к объекту выделить пешеходную зону вдоль дороги и оборудовать регулируемый пешеходный переход;	ТР, Орг.

<ul style="list-style-type: none"> <li>- так же по пути движения отсутствует выделенная пешеходная зона вдоль дороги;</li> <li>- нарушена целостность дорожного покрытия по пути встречаются ямы и выбоины;</li> <li>- отсутствует навигация по пути движения к ОСИ.</li> </ul>		<ul style="list-style-type: none"> <li>- ширина пешеходного пути с учетом встречного движения инвалидов на креслах-колясках должна быть не менее 2,0 м. В условиях сложившейся застройки в затесненных местах допускается в пределах прямой видимости снижать ширину пешеходного пути движения до 1,2 м. При этом следует устраивать не более чем через каждые 25 м горизонтальные площадки (карманы) размером не менее 2,0x1,8 м для обеспечения возможности разъезда инвалидов на креслах-колясках <b>СП 59.13330.2016 п. 5.1.7;</b></li> </ul>

отремонтировать подходы к объекту (установить декоративное ограждение выполняющее направляющую функции, устранить неровности дороги); выделить места отдыха (установить скамейки), выделить места для парковки инвалидов, обозначить их соответствующими международными символами.

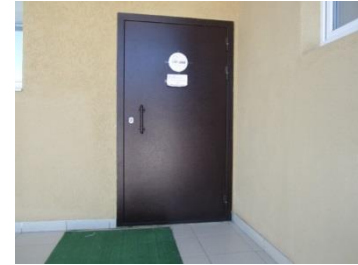
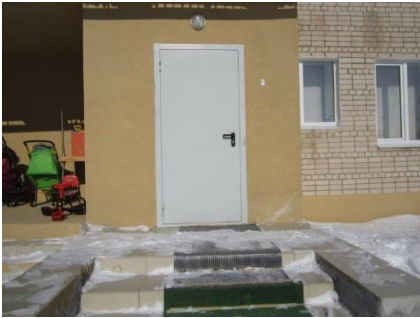
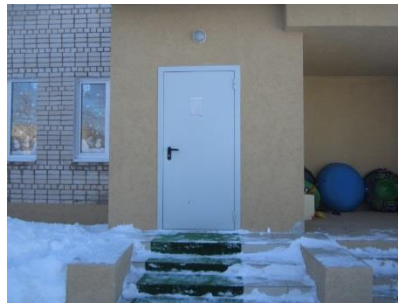
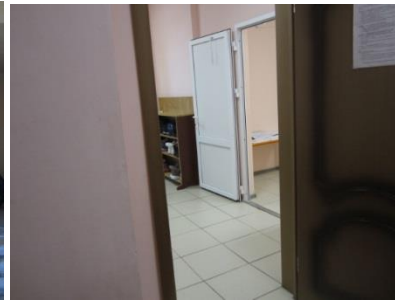
№ 3

2.2	Пандус (наружный)	нет				К	-установить пандус на высоту входной площадки главного входа (п. 4.1.14 СП 59.13330.2012);	ТСР
2.3	Входная площадка (перед дверью)	есть	нет	2,3,4,5,6	- отсутствие тактильной маркировки перед дверным проёмом;	С	- установить тактильную информацию за 0,8 м перед дверным проёмом; - размещение кнопки вызова персонала (переговорного устройства) на нормативной высоте с закреплением ответственного сотрудника за встречу и сопровождение МГН;	ТР, ТСР, Орг.

2.4	Дверь (входная)	есть		2,3,4,5,6		К, О, С		
2.5	Тамбур	есть		7,8,9,10	резиновые грязеотталкивающие коврики, которые расположены у главного входа, возле входной двери и лестницы, не закреплены, что не соответствует п. 5.2.8 СП 59.13330.2012	К, О, С	-ковровые покрытия на путях движения должны быть плотно закреплены, особенно на стыках полотен и по границе разнородных покрытий.	ТР
	ОБЩИЕ требования к зоне				Отсутствует непрерывность информации, своевременное ориентирование и однозначная идентификация объекта и места посещения, а также отсутствуют средства информации зон и помещений, что не соответствует п. 5.5.3 СП 59.13330.2012	Все	- обеспечить своевременное получение визуальной, акустической и тактильной информации, в т.ч. с учетом потребностей инвалидов с нарушениями зрения	ТР, ТСР, Орг.

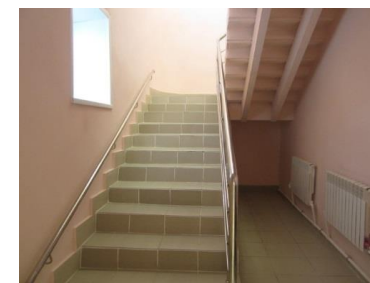
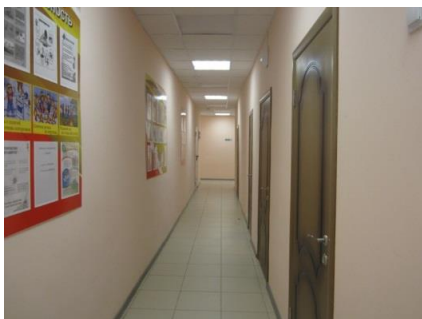
№ 11

3.2	Лестница (внутри здания)	есть	1, 44	11, 12	- отсутствие тактильной и контрастной информации перед началом марша лестницы; - отсутствие контрастной маркировки крайних ступеней;	О, С	- установка тактильной предупредительной информации перед маршем, нанесение контрастной маркировки на крайние ступени, а также на края поручней.	Орг, ТСР, ТР

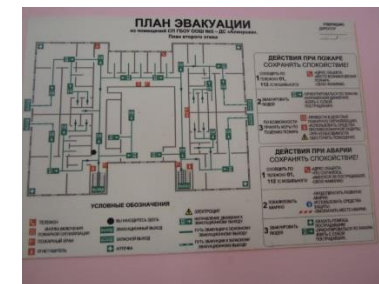
№15

№ п/п	Наименование функционально-планировочного элемента	Наличие элемента			Выявленные нарушения и замечания		Работы по адаптации объектов	
		есть/нет	№ на плане	№ фото	Содержание	Значимо для инвалида (категория)	Содержание	Виды работ
6.1	Визуальные средства	есть	нет	15,16		все	Обеспечить соответствие нормативным требованиям	Орг,
6.2	Акустические средства	нет	нет	нет				
6.3	Тактильные средства	нет	Нет	нет				
	ОБЩИЕ требования к зоне						на всех структурно-функциональных зонах, начиная с прилегающей территории обеспечить своевременное получение визуальной, акустической и тактильной информации, в т.ч. с учетом потребностей инвалидов с нарушениями зрения.	ТР Орг, ТСР,

на всех структурно-функциональных зонах, начиная с прилегающей территории обеспечить своевременное получение визуальной, акустической и тактильной информации, в т.ч. с учетом потребностей инвалидов с нарушениями зрения (информационные указатели, рельефные (тактильные) полосы, малогабаритные аудиовизуальные информационно-справочные системы, и т. д.) (п. 5.5 СП 59.13330.2012).

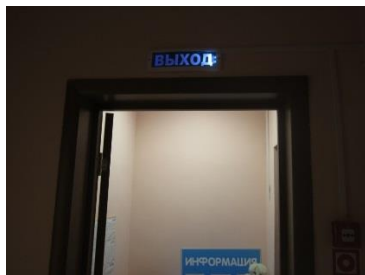
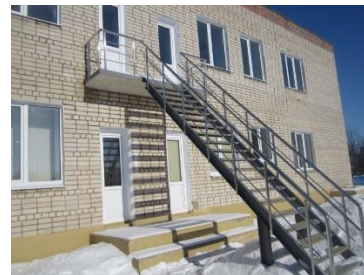
№17 ПУТЬ ЭВАКУАЦИИ

3.3	Пандус (внутри здания)	нет						
3.4	Лифт пассажирский (или подъемник)	нет						
3.5	Дверь	есть		2,5, 6				
3.6	Пути эвакуации (в т.ч. зоны безопасности)	есть	39, 43, 3,6 7	17, 18, 19, 20, 21	- не обозначены пути эвакуации для МГН;	все	обеспечить своевременное получение визуальной, акустической и тактильной информации, в т.ч. с учетом потребностей инвалидов с нарушениями зрения	Орг, ТР
	ОБЩИЕ требования к зоне						- обеспечить своевременное получение визуальной, акустической и тактильной информации, в т.ч. с учетом потребностей инвалидов с нарушениями зрения

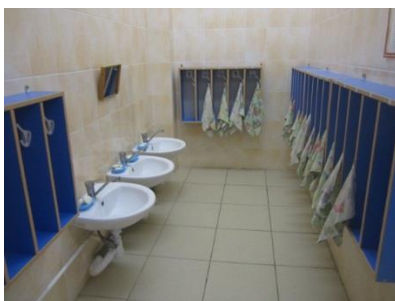
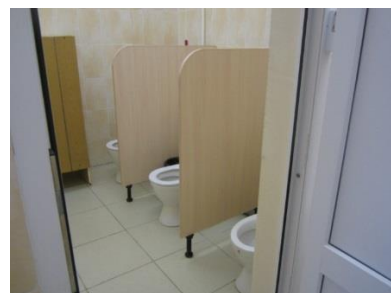
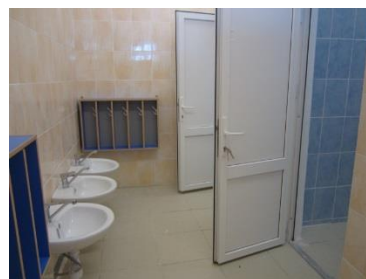
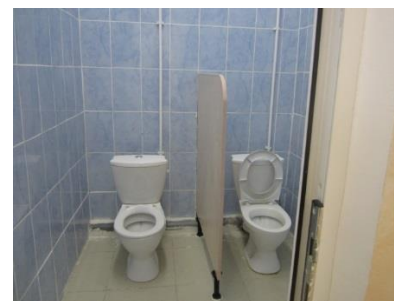
№ 25

5.1	Туалетная комната	есть	3, 8, 2, 9, 1, 5, 6, 6, 3, 5, 6, 8, 1, 3	22-35	- нет оборудованных санитарно-гигиенических помещений для МГН; (соответствующих нормативным требованиям)	К, С,О	оборудовать на каждом этаже учебного корпуса по две (женскую/мужскую) туалетных кабины в соответствии с нормативными требованиями (расширить дверные проемы, увеличить габариты, установить горизонтальные поручни, тревожную кнопку и т. д.); оборудовать поручнями одну раковину в столовой зоне. (п. 5.3 СП 59.13330.2012)	ТР

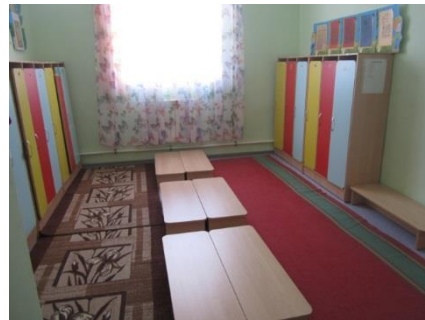
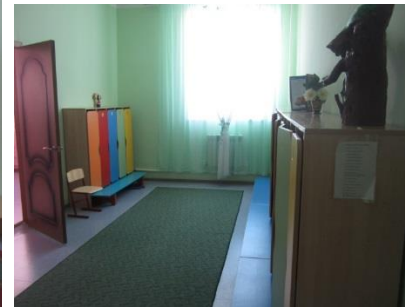
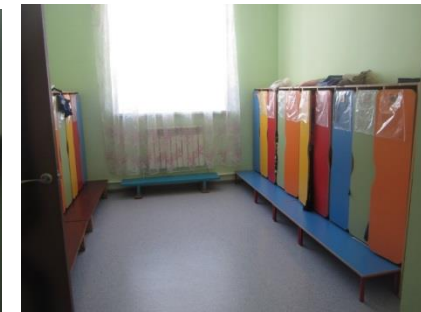
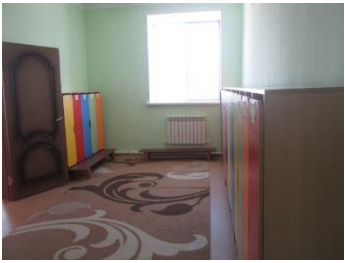
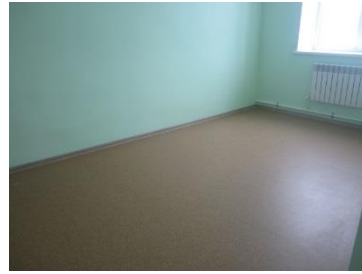
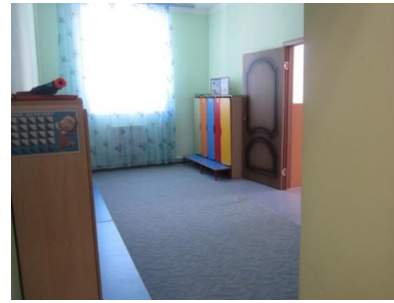
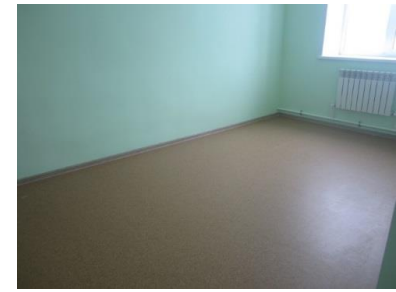
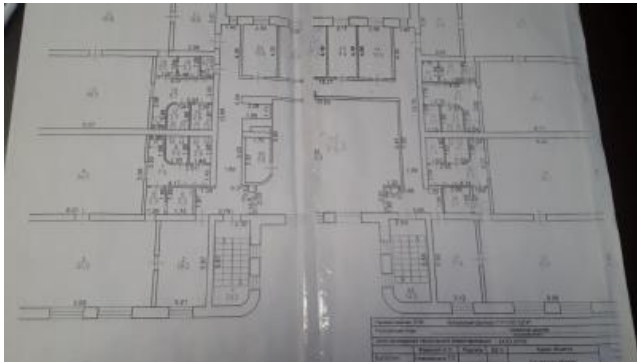
№36

№ п/п	Наименование функционально-планировочного элемента	Наличие элемента			Выявленные нарушения и замечания		Работы по адаптации объектов	
		есть/нет	№ на плане	№ фото	Содержание	Значимо для инвалида (категория)	Содержание	Виды работ
4.1	Кабинетная форма обслуживания	есть	5, 17,61, 54,3,17, 26,35	36-43		С,Г,К	-в учебном помещении первые столы в ряду у окна и в среднем ряду следует предусмотреть для воспитанников с недостатками зрения и дефектами слуха, а для учащихся, передвигающихся в кресле-коляске - выделить 1-2 первых стола в ряду у дверного проема	ТР
4.2	Зальная форма обслуживания	есть	42			К, О, С, Г	в актовом зале оборудовать места для лиц с нарушением слуха (кресла с подключением слухового аппарата менее 5% от общего количества мест, возможна установка индукционного контура); при необходимости рассмотреть оборудование аналогичных мест в классах.	Орг, ТР

в актовом зале оборудовать места для лиц с нарушением слуха (кресла с подключением слухового аппарата менее 5% от общего количества мест, возможна установка индукционного контура); при необходимости рассмотреть оборудование аналогичных мест в классах.
