**АКТ ОБСЛЕДОВАНИЯ
объекта социальной инфраструктуры
К ПАСПОРТУ ДОСТУПНОСТИ ОСИ
№ 21**

ГБОУ ООШ № 5 г.о. Чапаевск

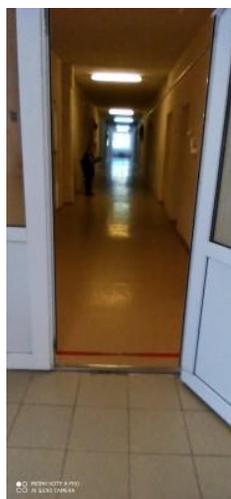
№8

3.1	Коридор (вестибюль, зона ожидания, галерея, балкон)	есть	32, 27, 24, 47, 69	3,4, 7,8, 9, 12	- отсутствие комплексной информации о пути и направлении движения со схемой расположения и функциональным назначением помещений.	все	- обозначить на схемах пути движения к зонам целевого назначения и санитарно-гигиеническим помещениям, обеспечить своевременное получение визуальной, акустической и тактильной информации, в т.ч. с учетом потребностей инвалидов с нарушениями зрения	Орг, ТСР

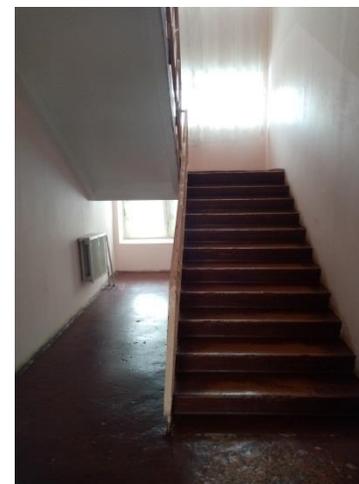
№13

3.2	Лестница (внутри здания)	есть	76, 25	13, 16	- отсутствие тактильной и контрастной информации перед началом марша лестницы; - отсутствие контрастной маркировки крайних ступеней;	О, С	- установка тактильной предупредительной информации перед маршем, нанесение контрастной маркировки на крайние ступени, а также на края поручней.	Орг, ТСР, ТР

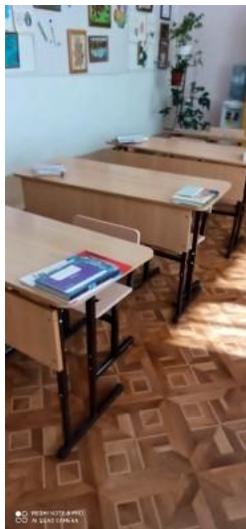
№19

№ п/п	Наименование функционально-планировочного элемента	Наличие элемента			Выявленные нарушения и замечания		Работы по адаптации объектов	
		есть/нет	№ на плане	№ фото	Содержание	Значимо для инвалида (категория)	Содержание	Виды работ
4.1	Кабинетная форма обслуживания	есть	24,25	19,20		С,Г,К	-в учебном помещении первые столы в ряду у окна и в среднем ряду следует предусмотреть для учащихся с недостатками зрения и дефектами слуха, а для учащихся, передвигающихся в кресле-коляске - выделить 1-2 первых стола в ряду у дверного проема	ТР
4.2	Зальная форма обслуживания	есть	29	21		К, О, С, Г	в актовом зале оборудовать места для лиц с нарушением слуха (кресла с подключением слухового аппарата менее 5% от общего количества мест, возможна установка индукционного контура); при необходимости рассмотреть оборудование аналогичных мест в классах.	Орг, ТР

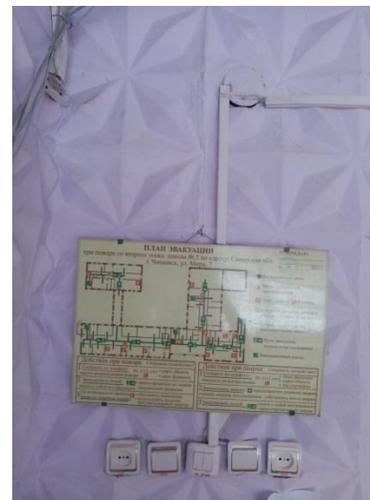
№14

№ п/п	Наименование функционально-планировочного элемента	Наличие элемента			Выявленные нарушения и замечания		Работы по адаптации объектов	
		есть/нет	№ на плане	№ фото	Содержание	Значимо для инвалида (категория)	Содержание	Виды работ
6.1	Визуальные средства	есть	нет	14,15		все	Обеспечить соответствие нормативным требованиям	Орг,
6.2	Акустические средства	нет	Нет	нет				
6.3	Тактильные средства	нет	Нет	нет				
	ОБЩИЕ требования к зоне						на всех структурно-функциональных зонах, начиная с прилегающей территории обеспечить своевременное получение визуальной, акустической и тактильной информации, в т.ч. с учетом потребностей инвалидов с нарушениями зрения.	ТР Орг, ТСР,
